AMÉNAGEMENT D'UNE UNITÉ DE RÉCUPÉRATION BALNEOTHERAPIE AU CREPS DE SAINT-DENIS

CAMPAGNE D'INVESTIGATIONS STRUCTURELLES

Dossier RE 22013/3

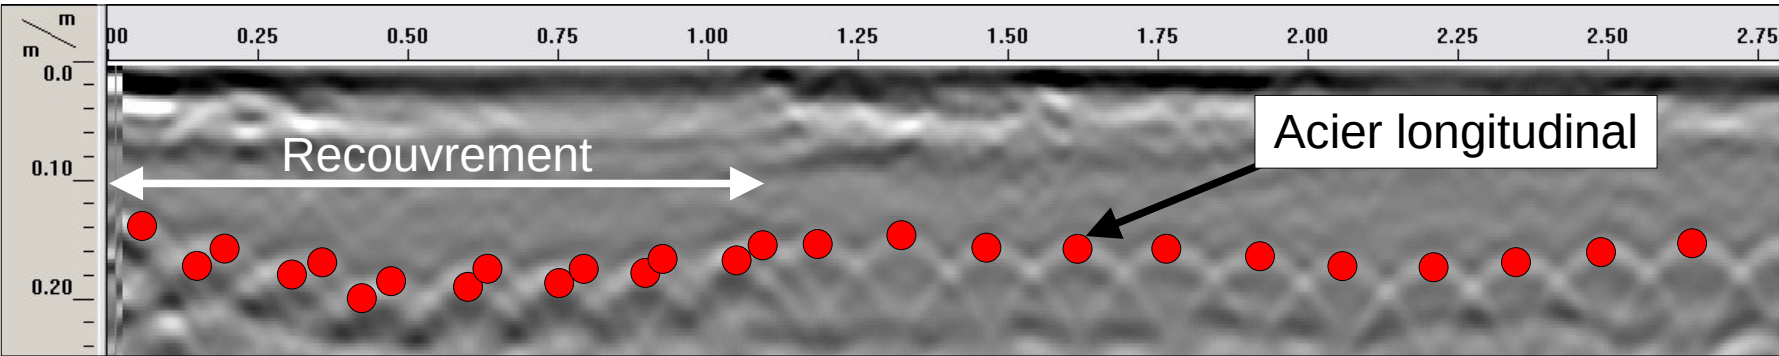
P1 – Profil transversal au dallage 1, recoupement des aciers longitudinaux.

Espacement des aciers longitudinaux : 150 mm. Épaisseur dallage : 22 à 23 cm.

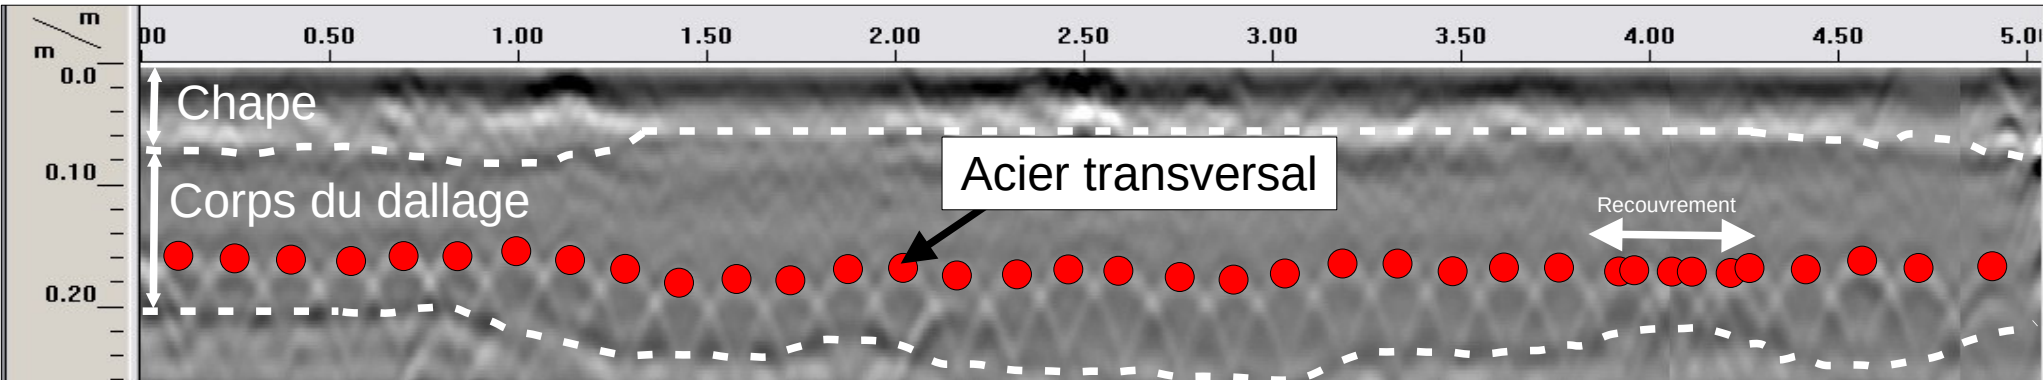
P2 – Profil longitudinal au dallage 1, recoupement des aciers transversaux.

Espacement des aciers transversaux : 150 mm. Épaisseur dallage : 20 à 25 cm.

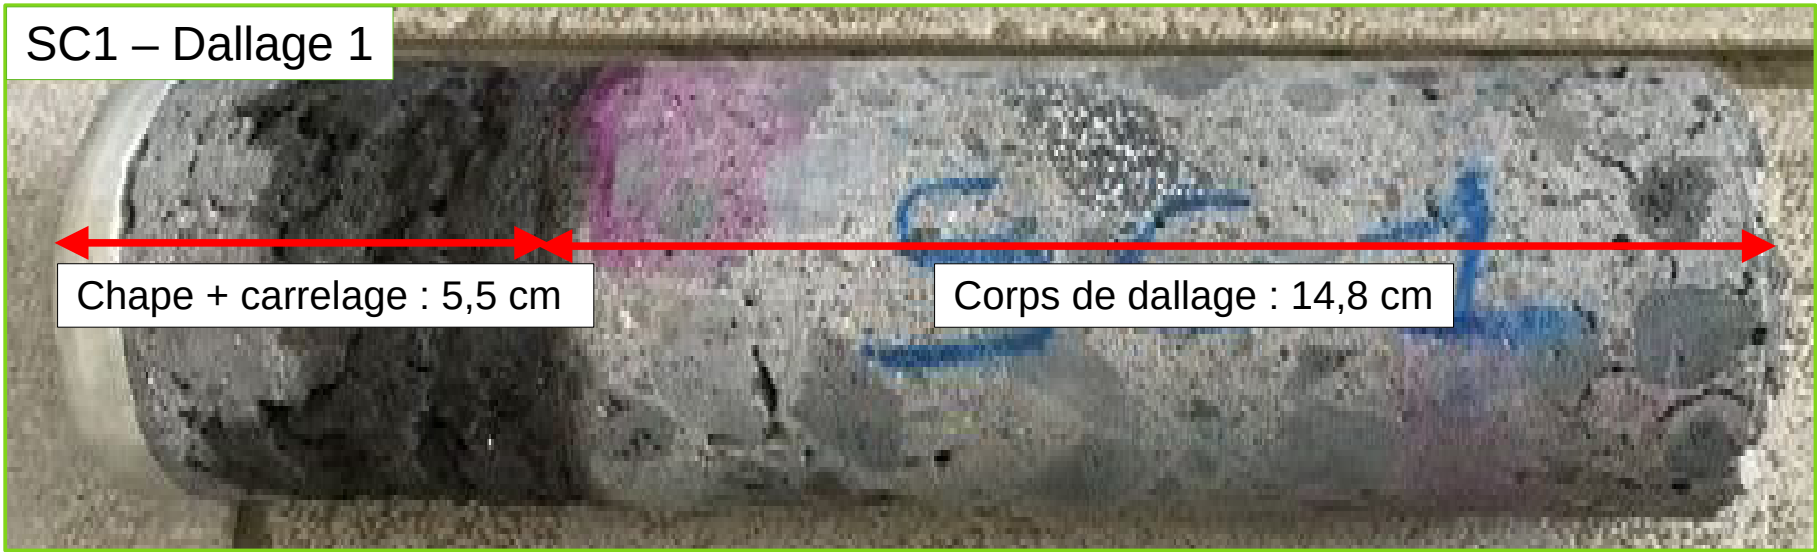
Présence de bulles dans le béton. Dmax granulats : 20 mm.
Forme du dallage : sable et gravier. Présence de polyane entre corps et forme
Carbonatation en partie supérieure : 0 mm, en partie inférieure : 0 mm.

Essais de compression sur béton de dallage	
Diamètre de l'échantillon : 54 mm	
Échantillon	SC1
Élancement	1
Masse volumique (à 0,01t/m³)	2,39
Contrainte rupture (fc carotte)	27,2 MPa
Contrainte sur cube de référence 150 x150mm (fc cube)	24,7 MPa

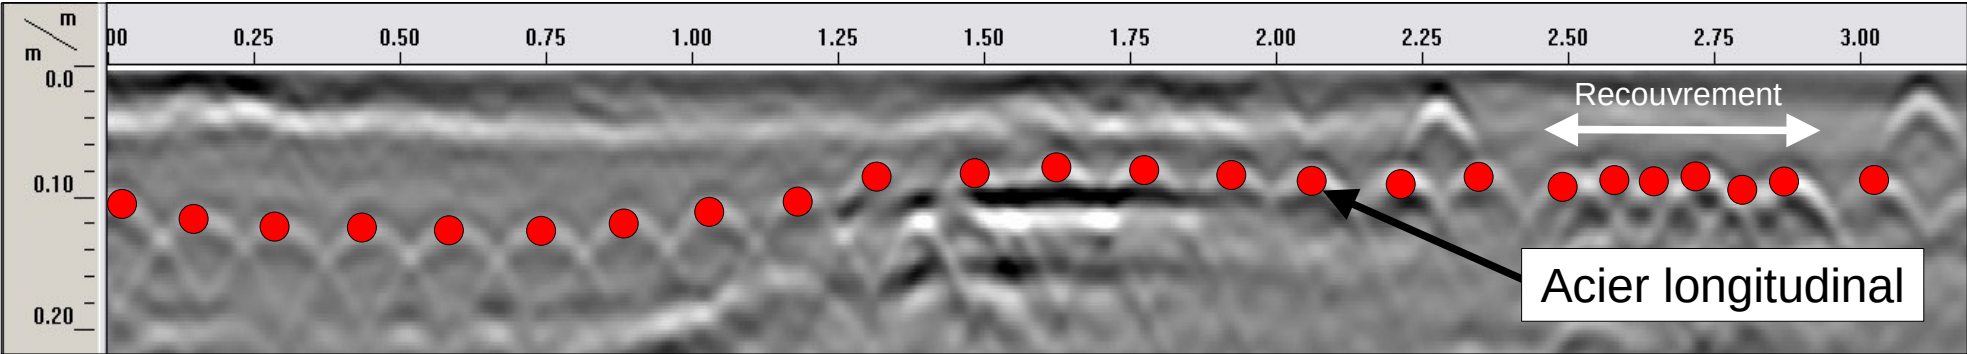
P6 – Profil transversal au dallage 2, recoupement des aciers longitudinaux.

Espacement des aciers longitudinaux : 150 mm. Épaisseur dallage : 15 à 20 cm.

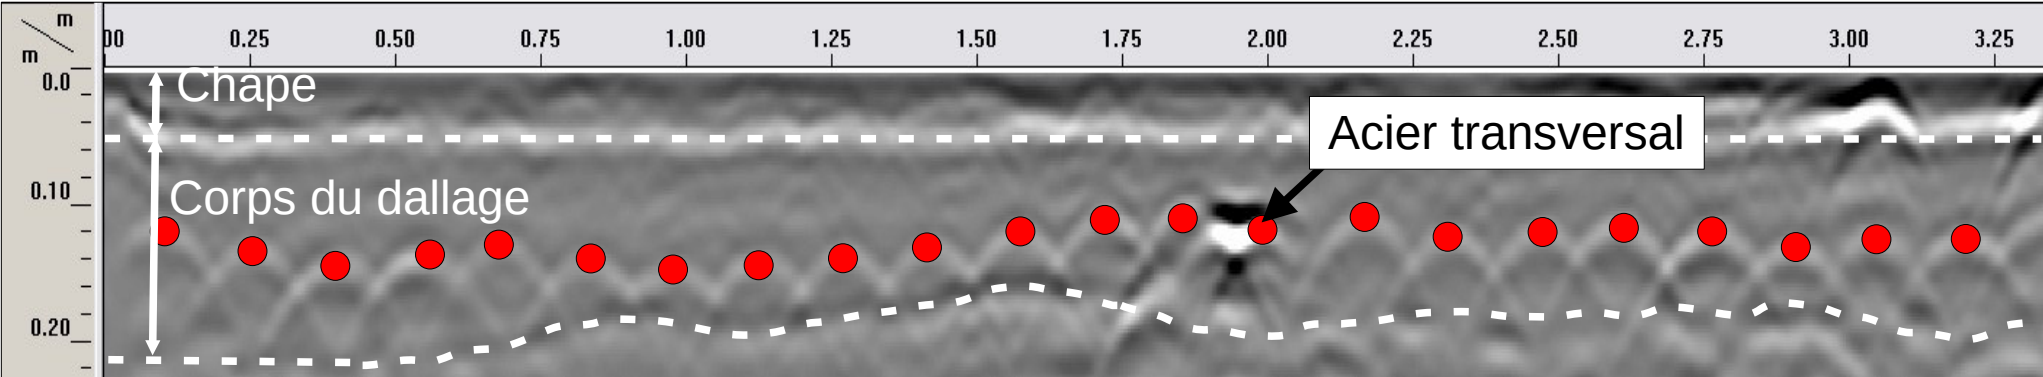
P5 – Profil longitudinal au dallage 2, recoupement des aciers transversaux.

Espacement des aciers transversaux : 150 mm. Épaisseur dallage : 16 à 21 cm.

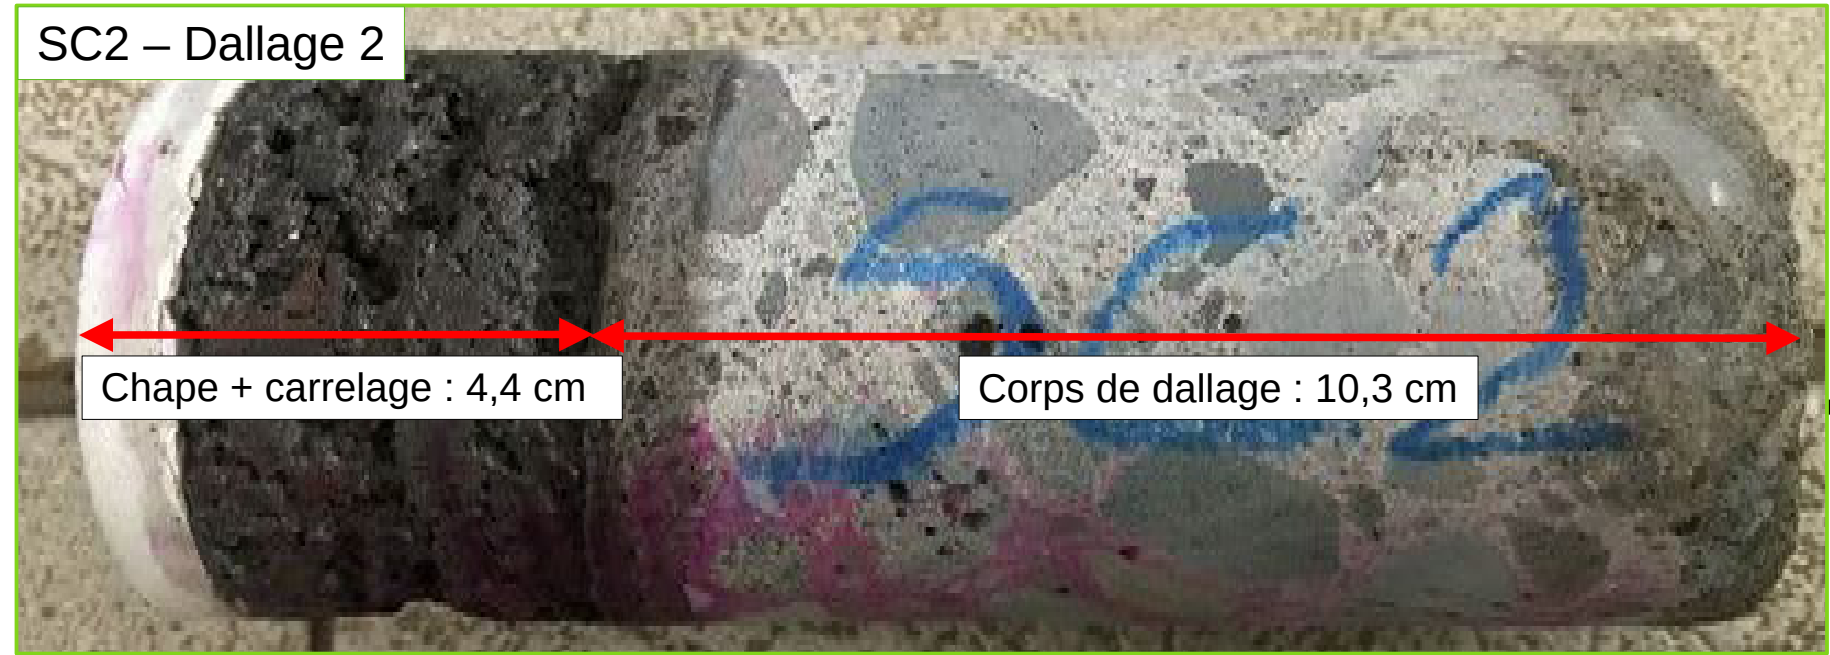
Présence de quelques bulles dans le béton. Dmax granulats : 20 mm.
Forme sous corps de dallage : sable et gravier. Présence d'un film polyane entre corps et forme.
Carbonatation en partie supérieure : 0 mm, en partie inférieure : 5 mm.

Essais de compression sur béton de dallage	
Diamètre de l'échantillon : 54 mm	
Échantillon	SC2
Élancement	1
Masse volumique (à 0,01t/m³)	2,43
Contrainte rupture (fc carotte)	29,9 MPa
Contrainte sur cube de référence 150 x150mm (fc cube)	27,15 MPa

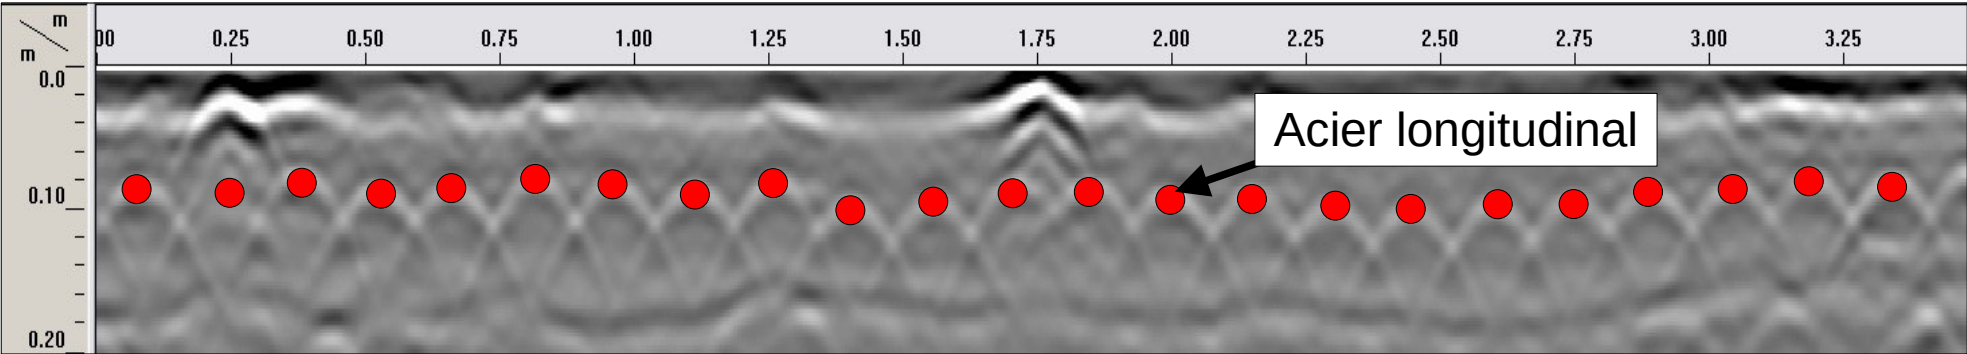
P7 – Profil transversal au dallage 3, recoupement des aciers longitudinaux.

Espacement des aciers longitudinaux : 150 mm. Épaisseur dallage : 16 à 18 cm.

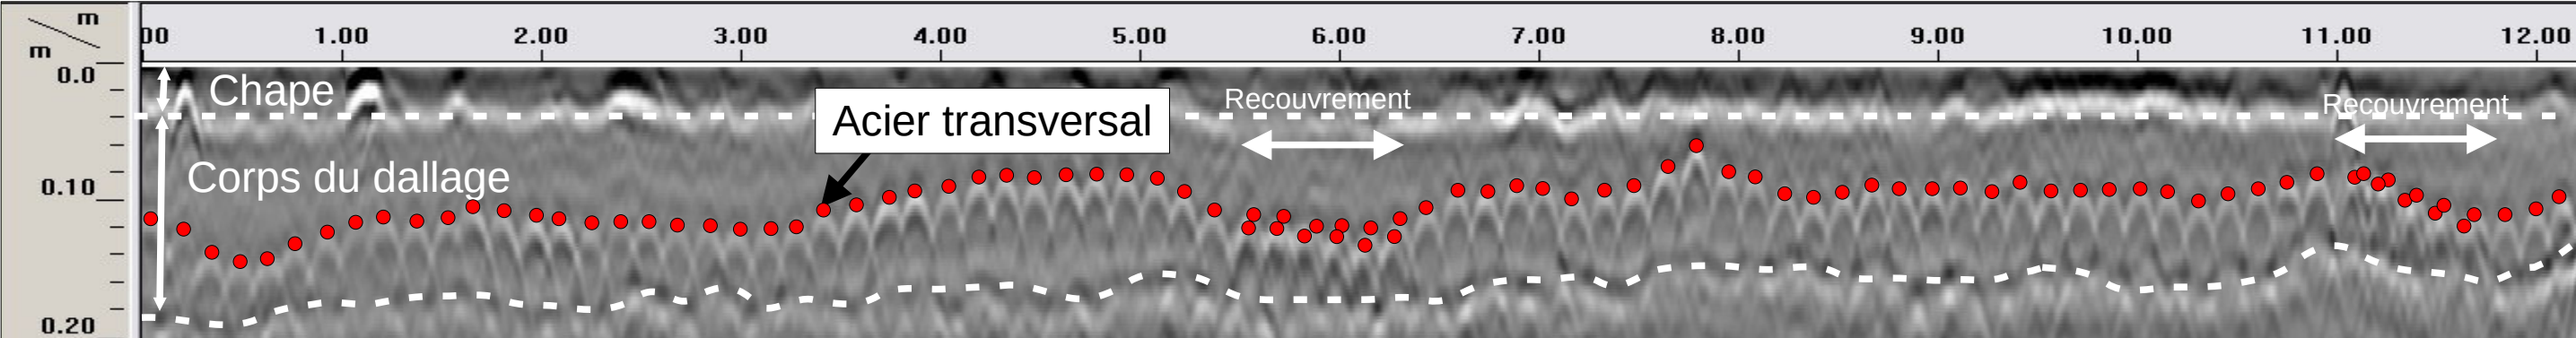
P8 – Profil longitudinal au dallage 3, recoupement des aciers transversaux.

Espacement des aciers transversaux : 150 mm. Épaisseur dallage : 15 à 19 cm.

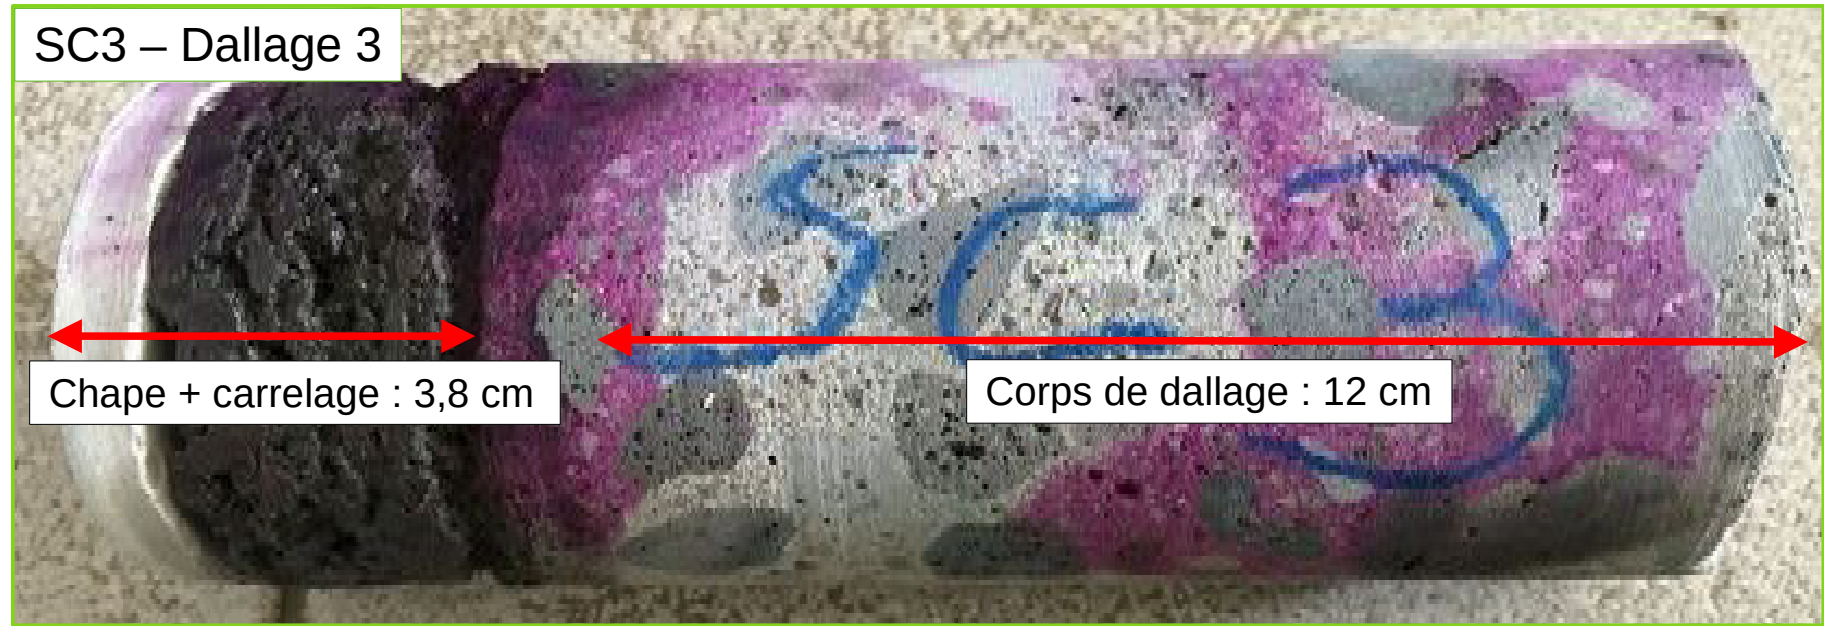
Béton de bon aspect. Dmax granulats : 20 mm.
Forme sous corps de dallage : sable et gravier. Présence de film polyane entre corps et forme
Carbonatation en partie supérieure : 0 mm, en partie inférieure : 0 mm.

Essais de compression sur béton de dallage	
Diamètre de l'échantillon : 54 mm	
Échantillon	SC3
Élancement	1
Masse volumique (à 0,01t/m³)	2,42
Contrainte rupture (fc carotte)	34,7 MPa
Contrainte sur cube de référence 150 x150mm (fc cube)	31,5 MPa

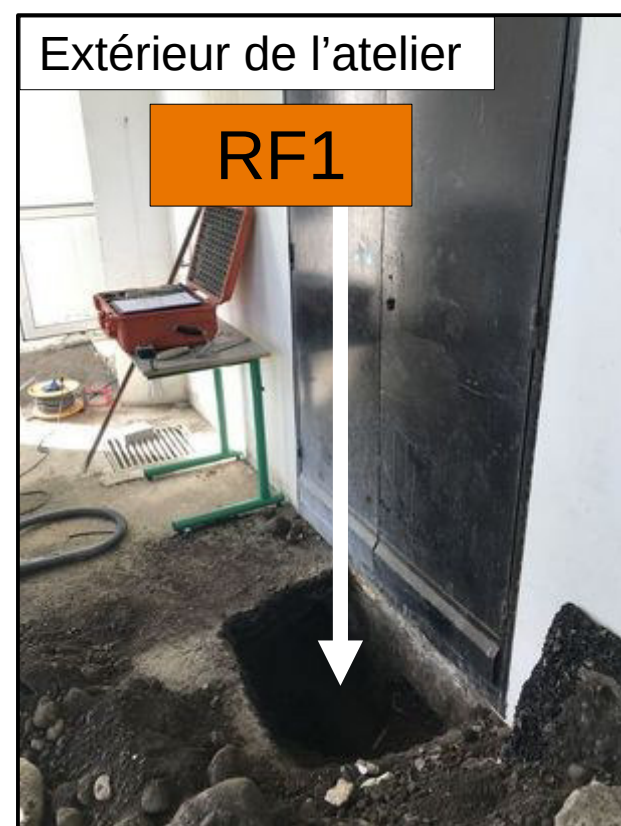
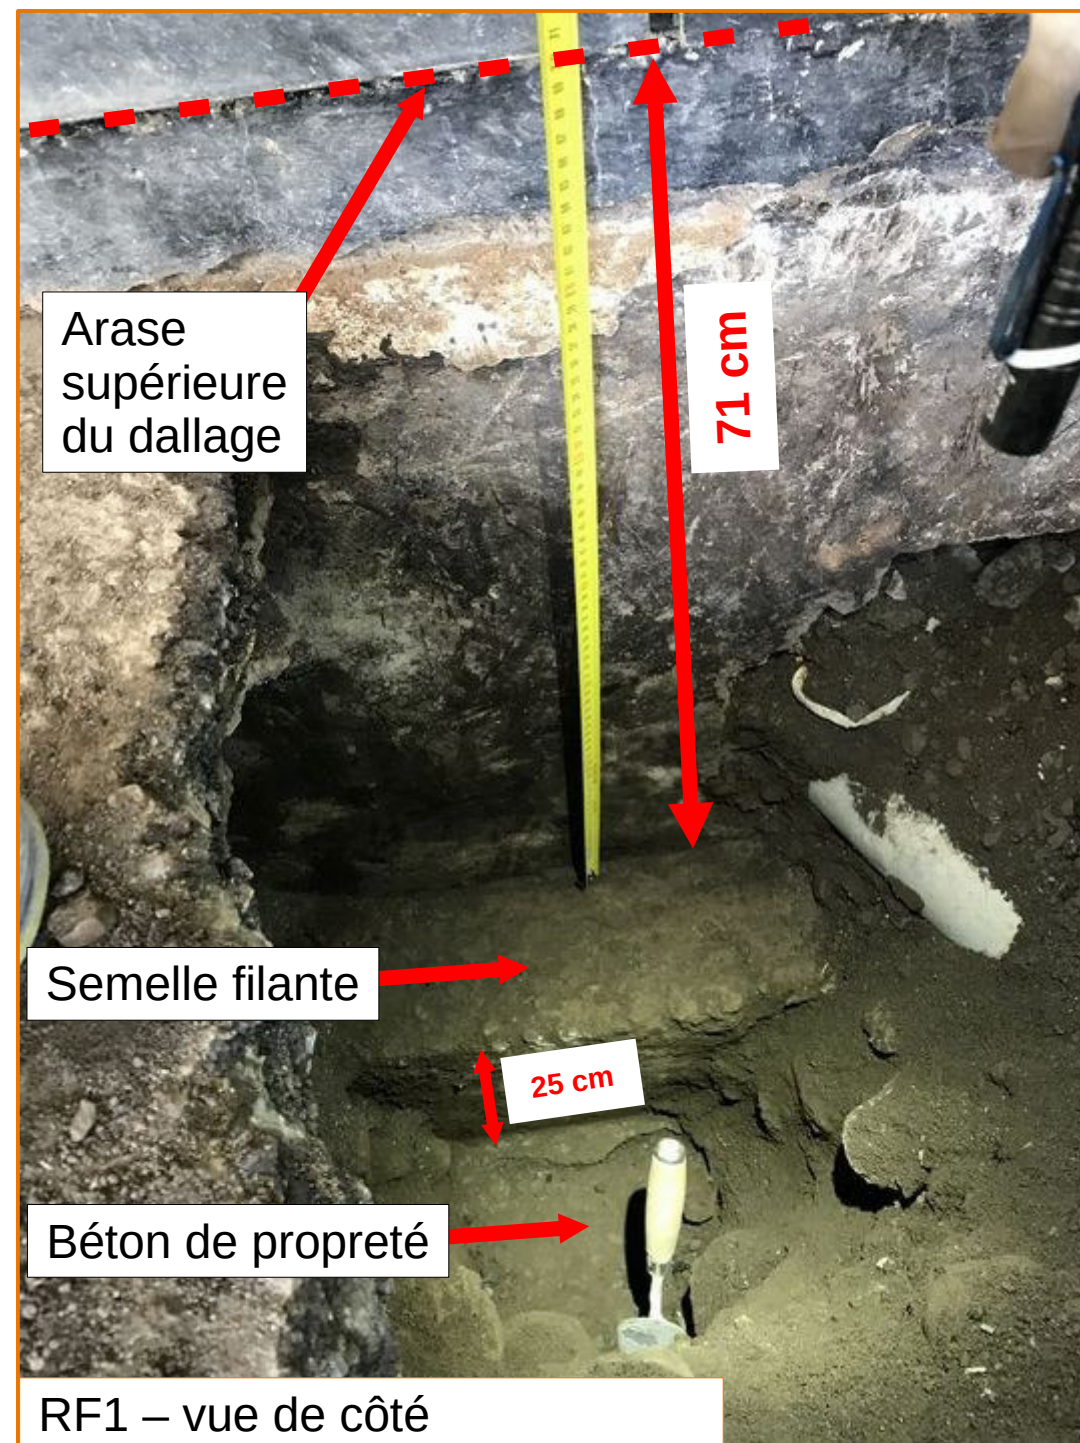
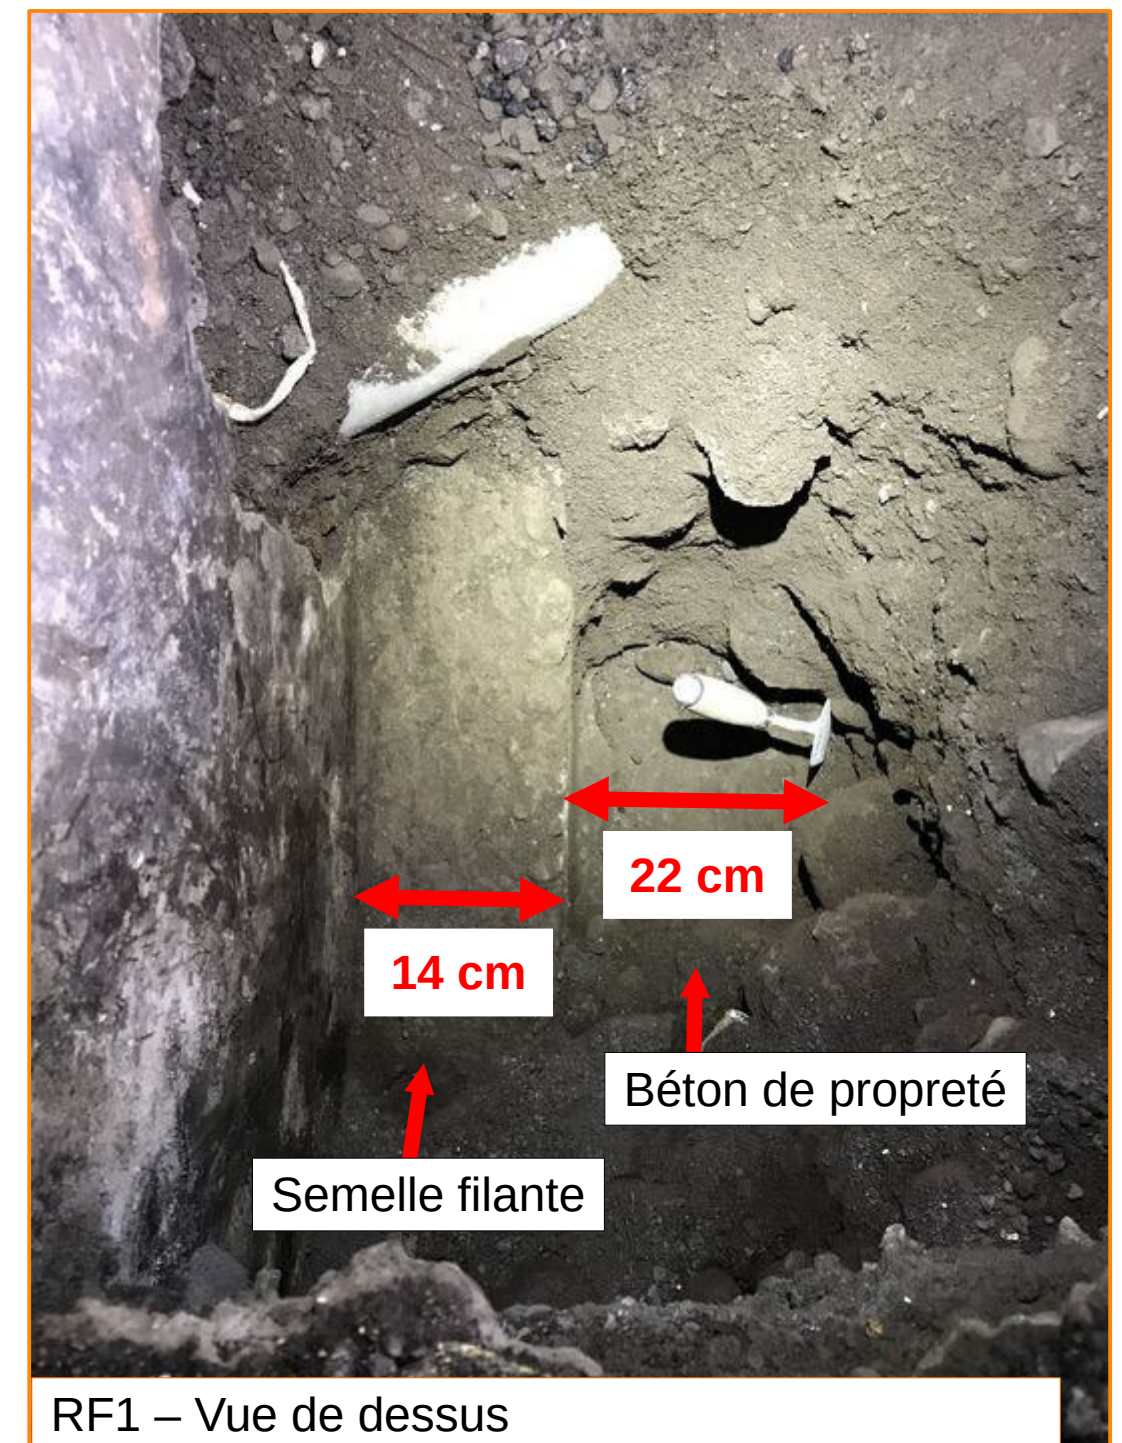
INVESTIGATIONS SUR FONDATION 1 – EXTÉRIEUR DE L'ATELIER

Les deux fouilles mettent en évidence des semelles filantes. Les profondeurs des semelles, par rapport à l'arase supérieure de dallage, sont quasi-similaires (71 et 75 cm). Leurs débords fluctuent entre 14 et 20 cm.

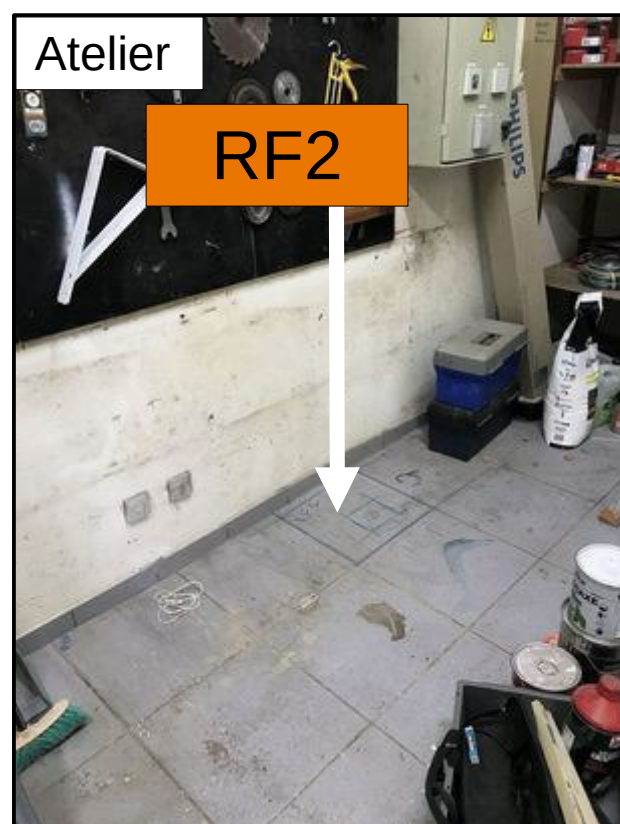
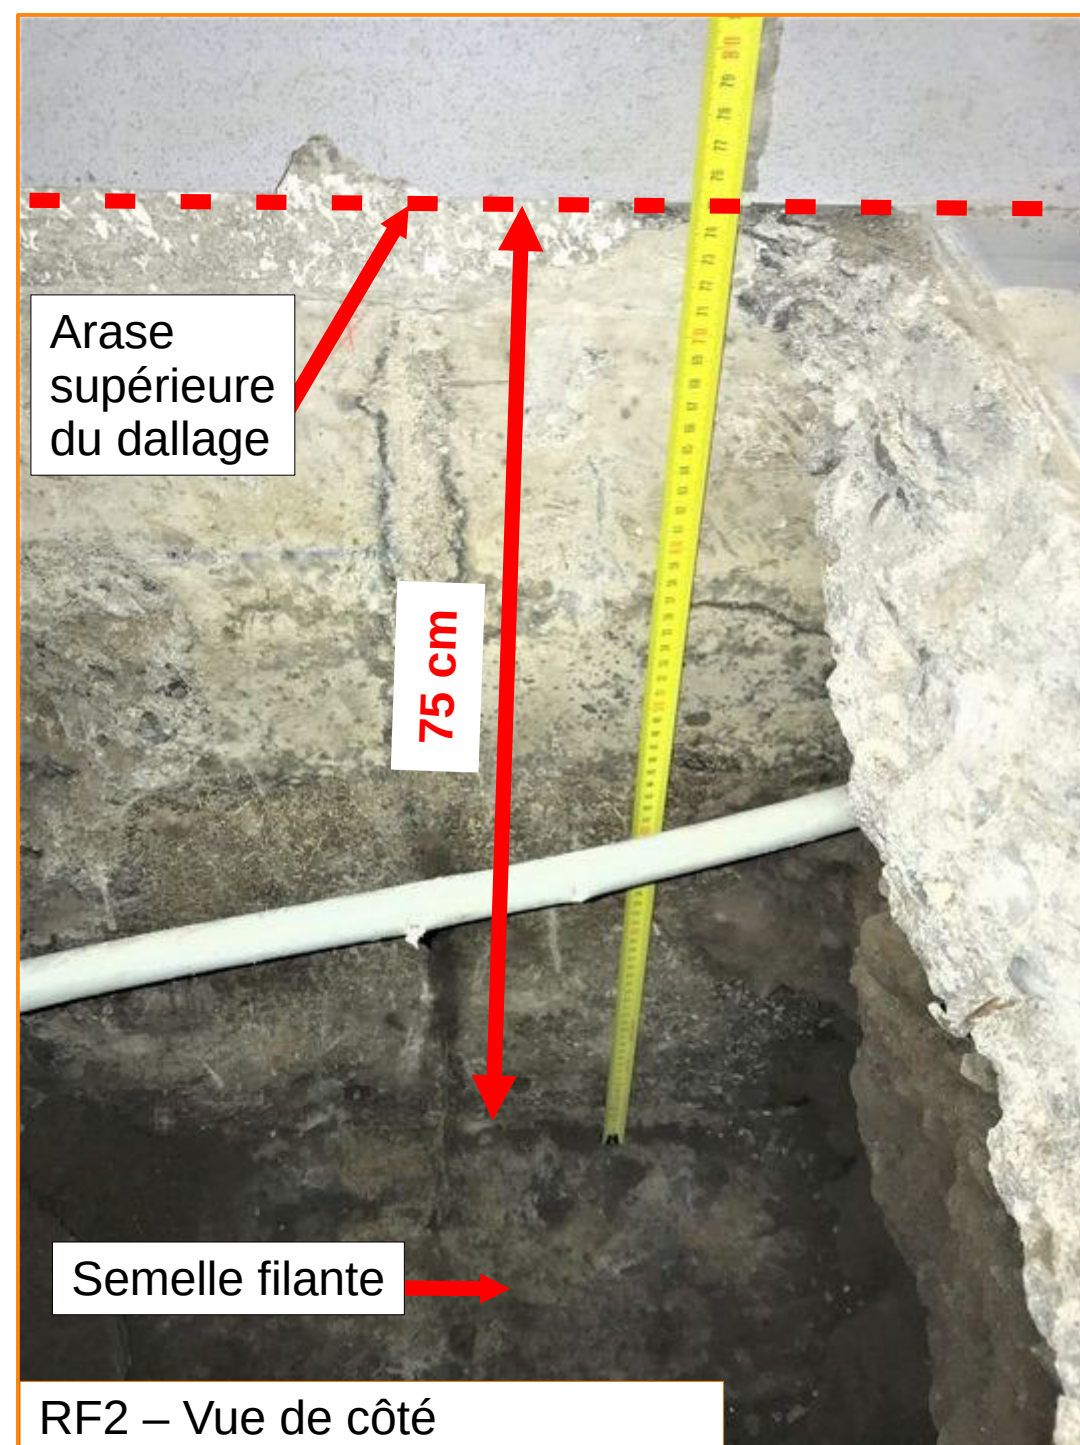
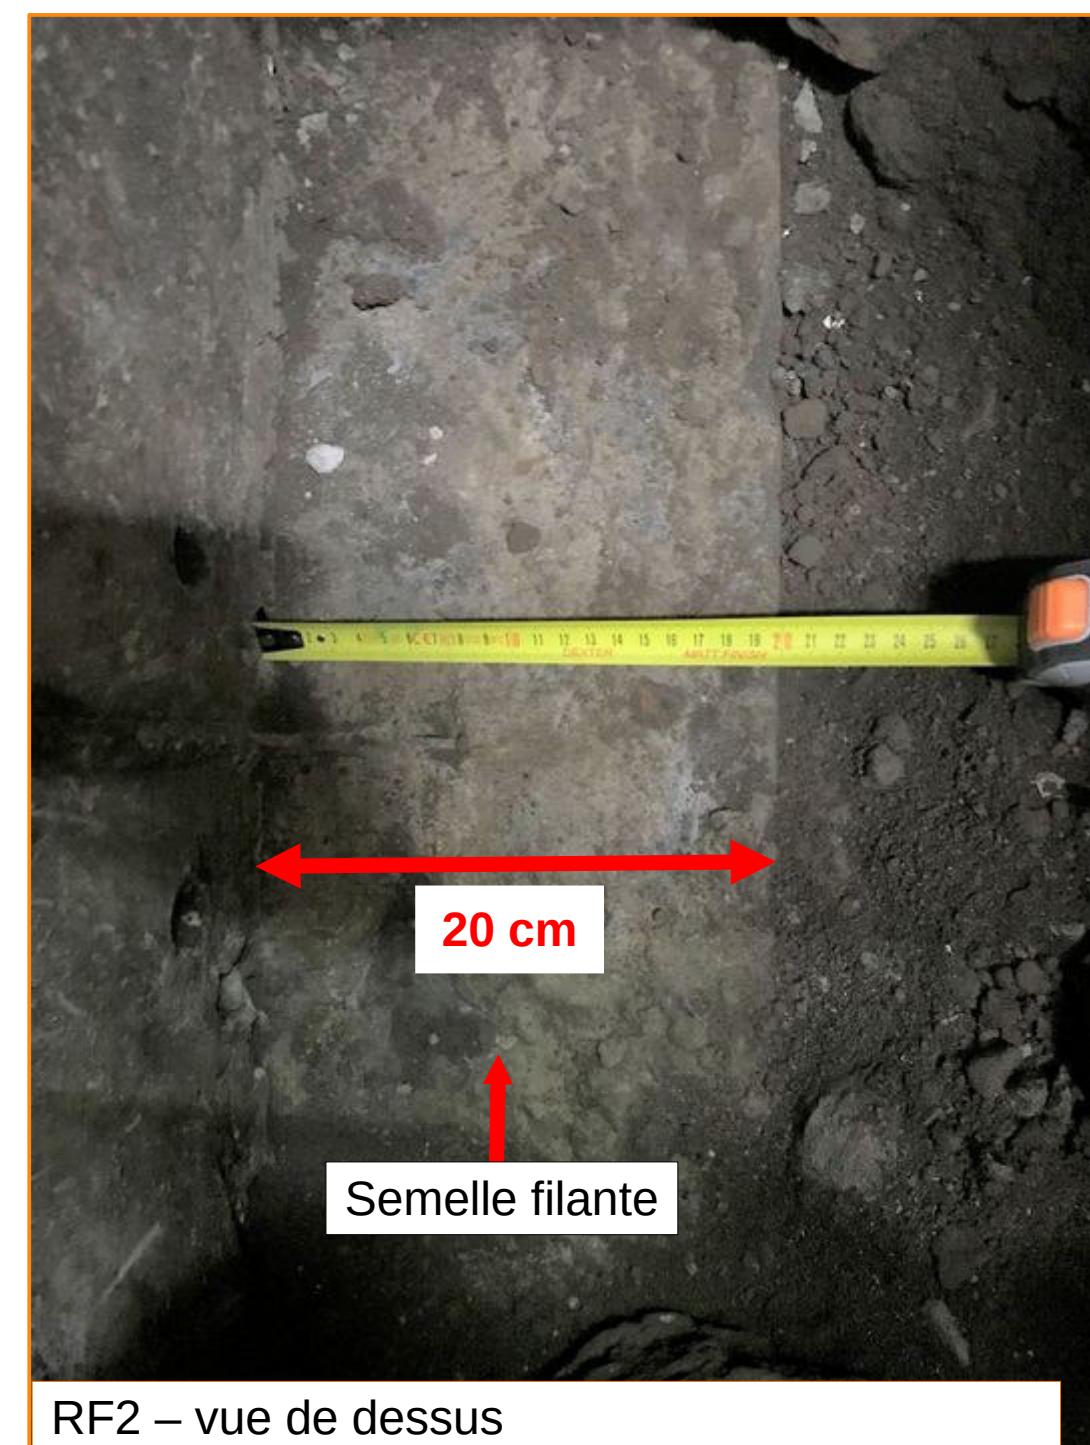
INVESTIGATIONS SUR FONDATION 2 – INTERIEUR DE L'ATELIER

Observations : La présence de réseaux EU n'a pas permis une investigation plus approfondie

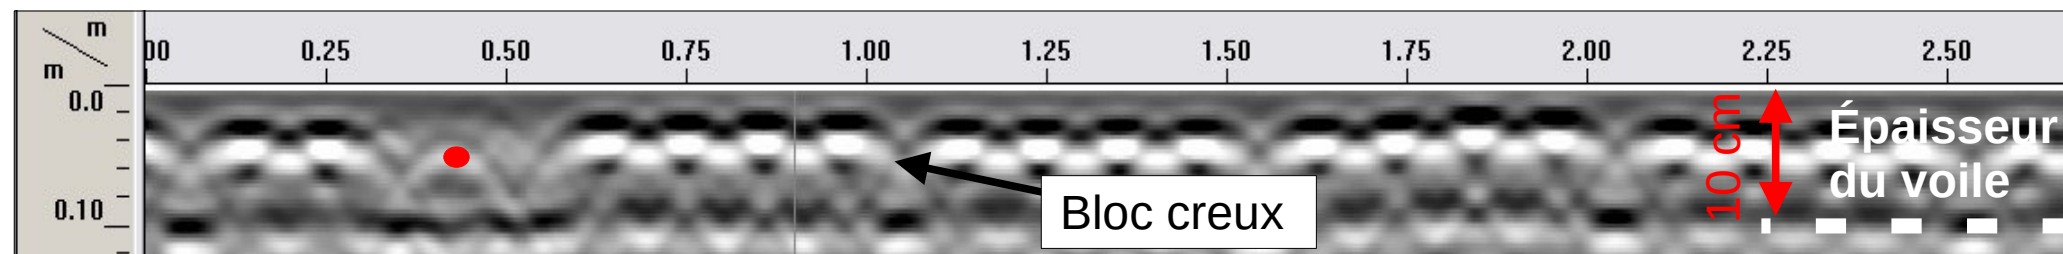
P3 – Profil horizontal sur voile 1.

Voile en bloc préfabriqué creux. Présence d'un raidisseur vertical sur le linéaire investigué

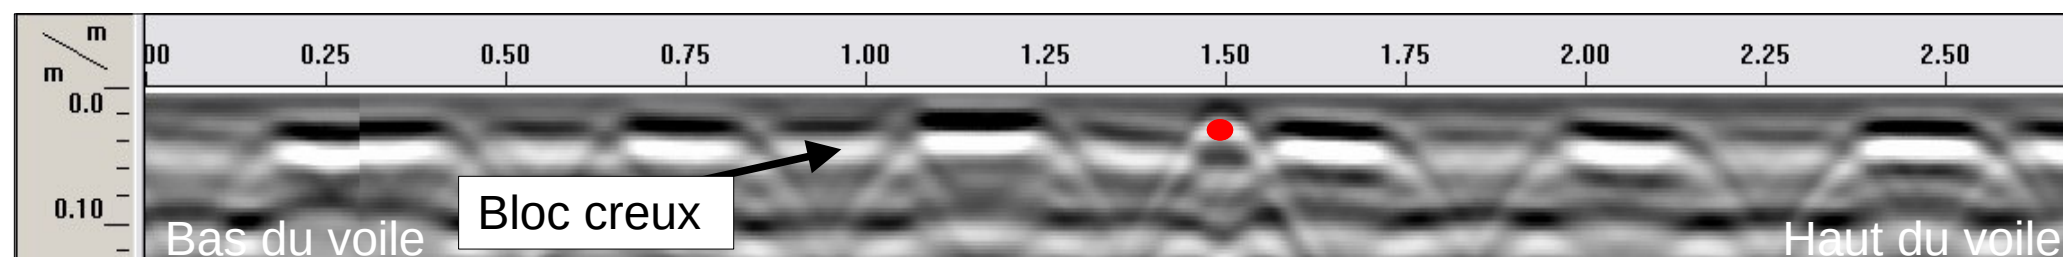
P4 – Profil vertical sur voile 1.

Voile en bloc préfabriqué creux. Présence d'un raidisseur horizontal sur le linéaire investigué. Pas de chaînage en tête de voile.

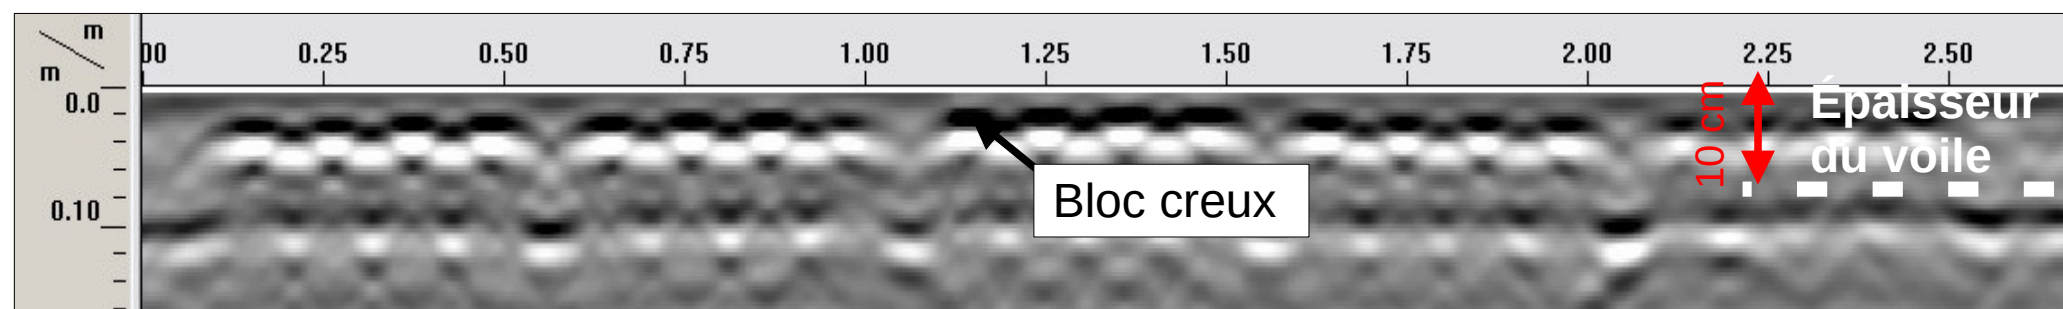
P18 – Profil horizontal sur voile 2.

Voile en bloc préfabriqué creux. Absence de raidisseur vertical sur le linéaire investigué.

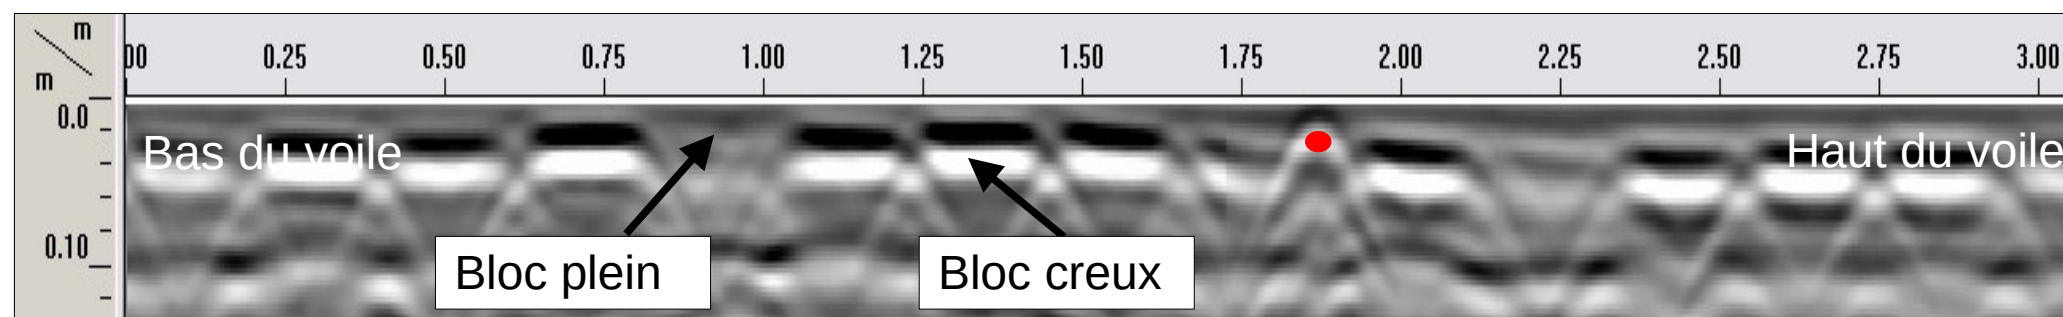
P17 – Profil vertical sur voile 2.

Voile en bloc préfabriqué creux. Présence d'un raidisseur horizontal sur le linéaire investigué. Pas de chaînage en tête de voile.

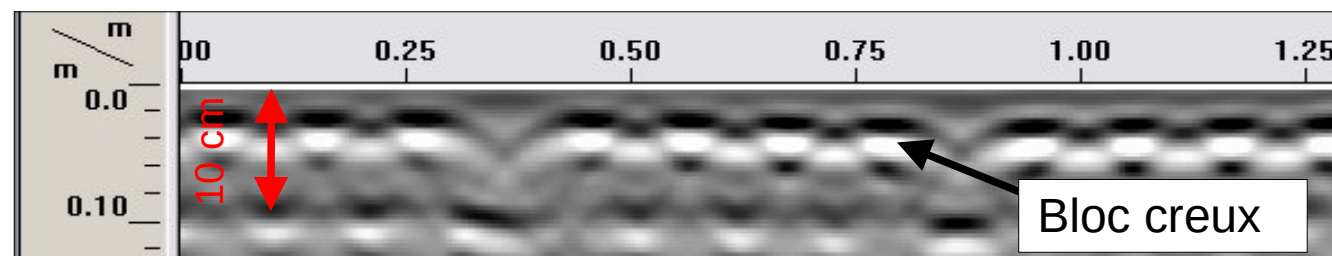
P20 – Profil horizontal sur voile 3.

Voile en bloc préfabriqué creux. Absence de raidisseur vertical sur le linéaire investigué.

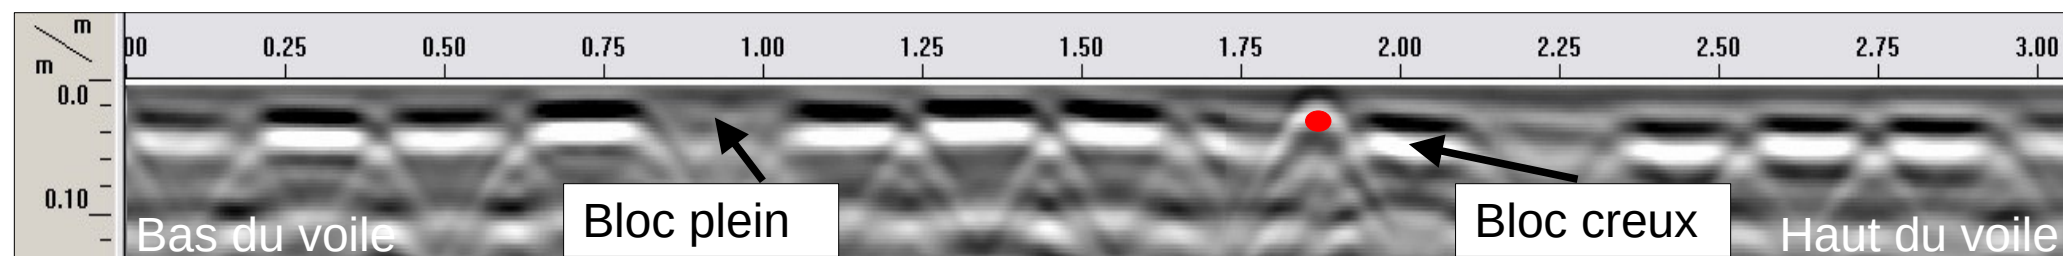
P19 – Profil vertical sur voile 3.

Voile en bloc préfabriqué creux. Présence d'un raidisseur horizontal sur le linéaire investigué. Pas de chaînage en tête de voile.

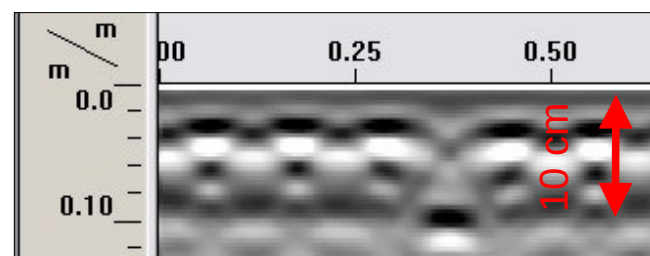
P22 – Profil horizontal sur voile 4.

Voile en bloc préfabriqué creux. Absence de raidisseur vertical sur le linéaire investigué.

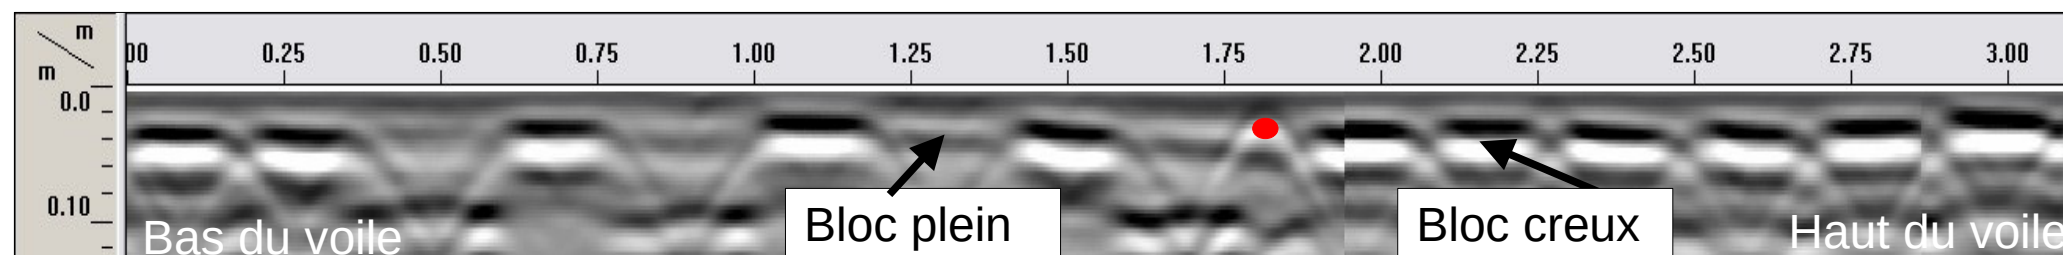
P21 – Profil vertical sur voile 4.

Voile en blocs préfabriqués majoritairement creux. Présence d'un raidisseur horizontal sur le linéaire investigué. Pas de chaînage en tête de voile.

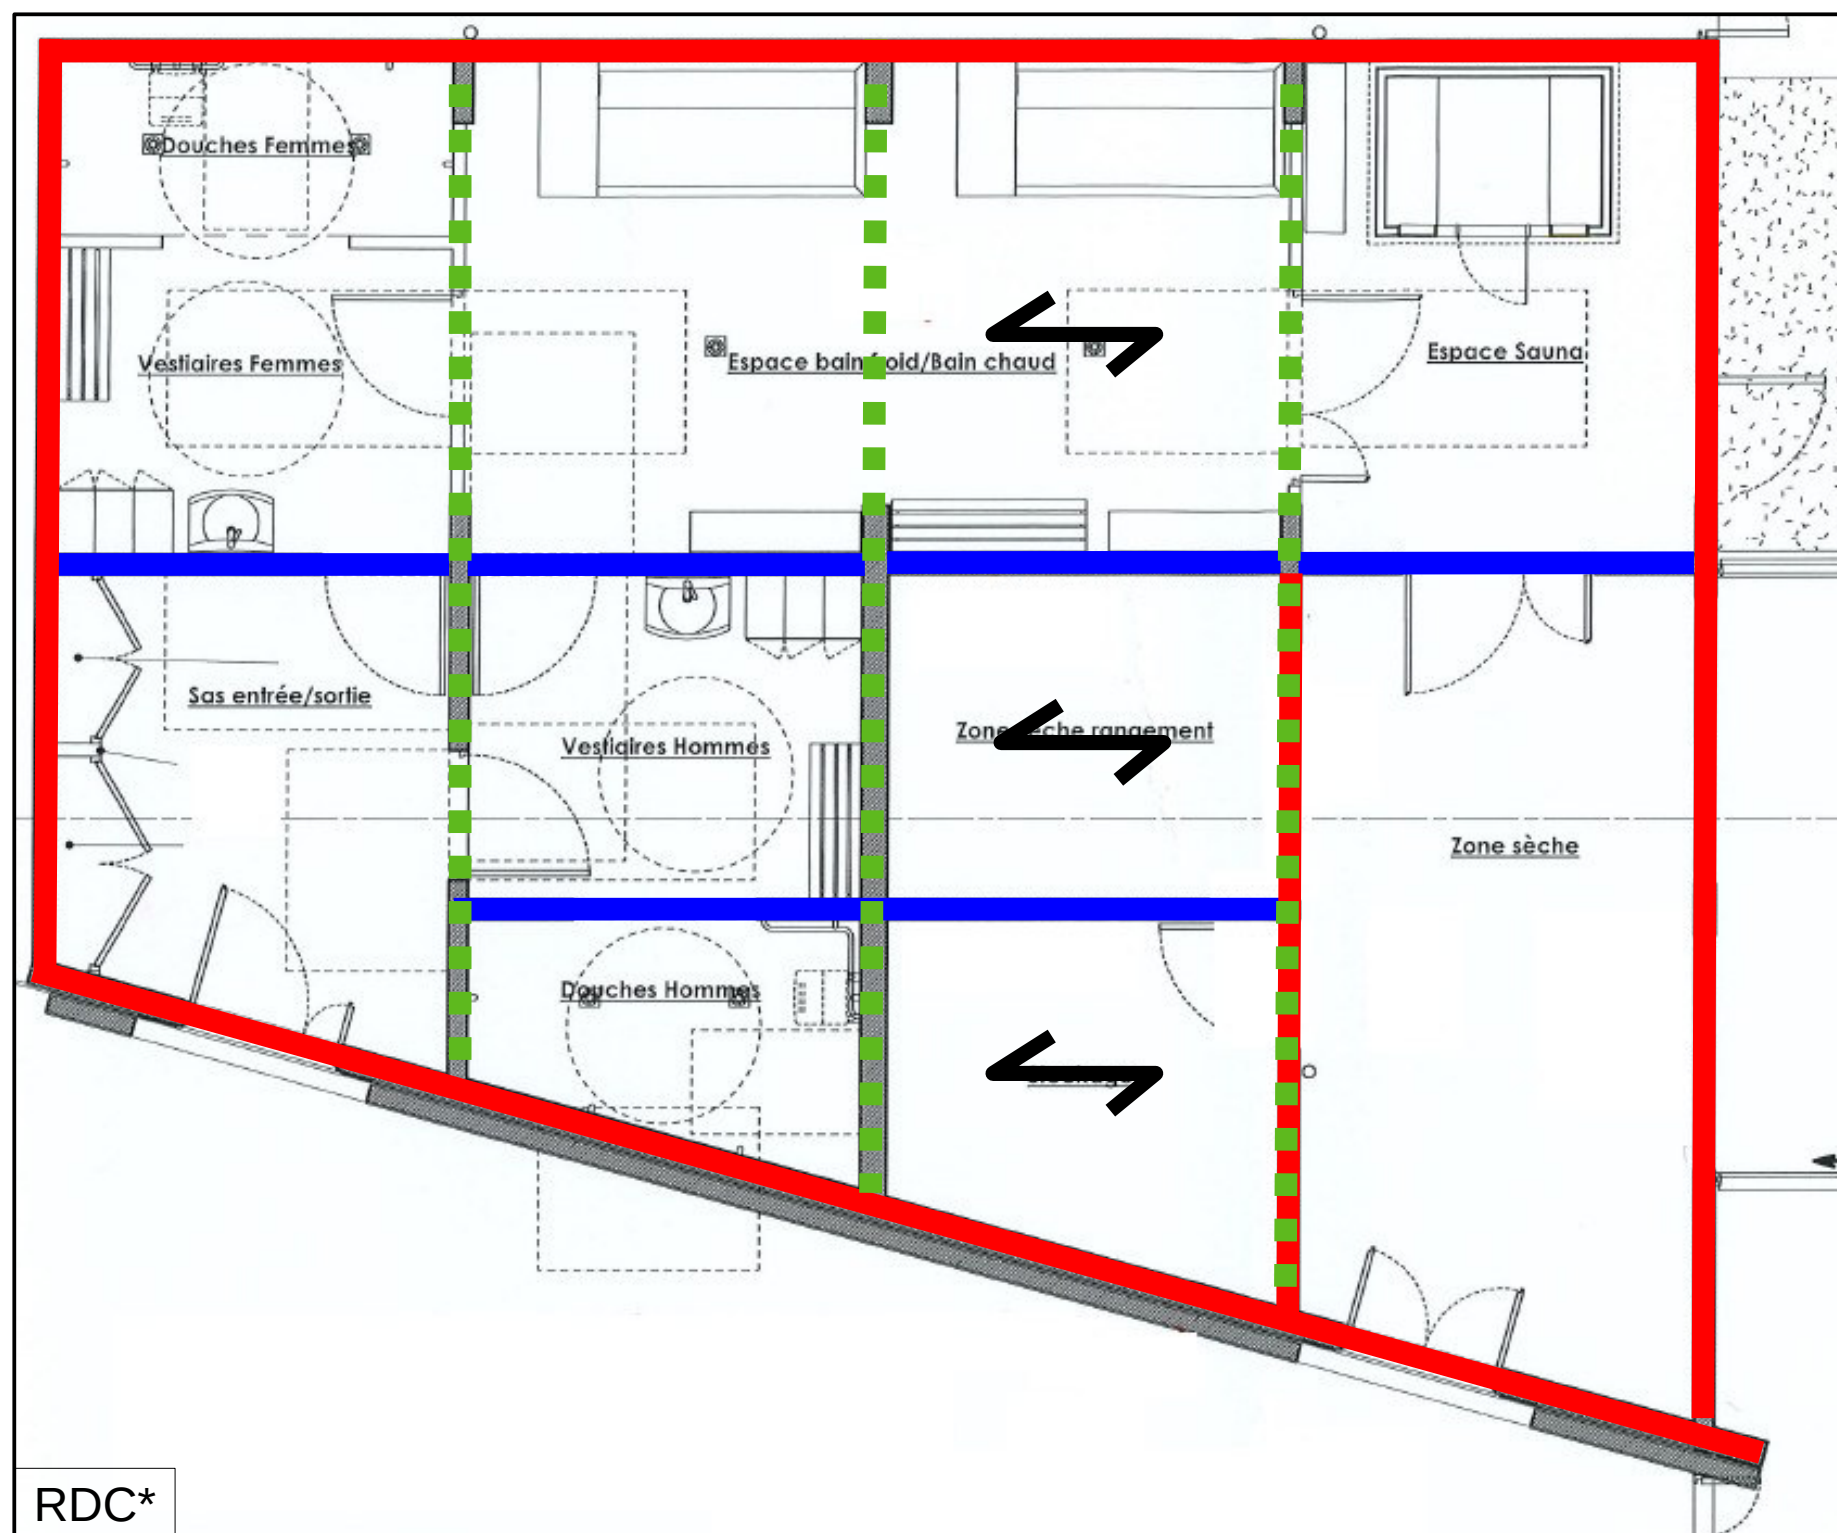
INVESTIGATIONS SUR VOILES - SYNTHÈSE

Ces voiles sont composés de blocs préfabriqués creux, avec quelques raidisseurs observés mais pas de chaînage en tête de voile. Il n'a donc pas été identifié de liaisons entre ces voiles et les planchers.

Une investigation plus approfondie nous a permis d'identifier les voiles parallèles aux poutres comme étant porteurs (béton armé). Le plancher haut semble être composé de prédalles en appui sur ces voiles.
